BARRIO LA RECOLETA-ASUNCION EVALUACION DE IMPACTO AMBIENTAL PRELIMINAR (EIAp)

# PROYECTO OPERACIÓN DEL APART HOTEL ANDARES DEL AGUA

Consultor Ambiental Carlos A. Figueredo F. Registro c.t.c.a.l-087

Septiembre, 2.022. Asunción – Paraguay

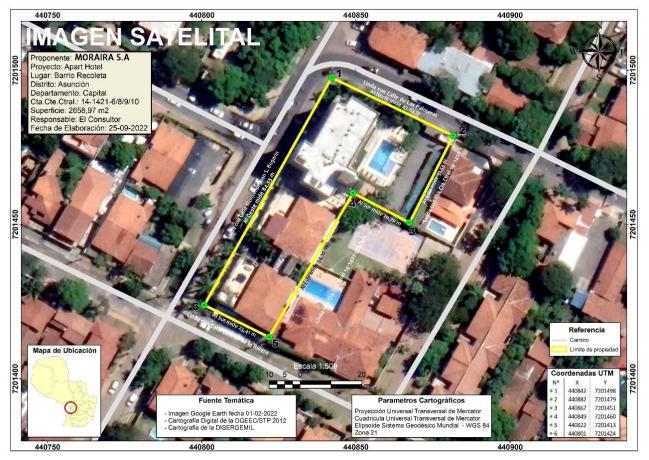
Imagen 1: Área de Influencia Directa del proyecto. Fuente: Elaboración propia.

En la Imagen 1 se muestra el área de influencia directa del proyecto.

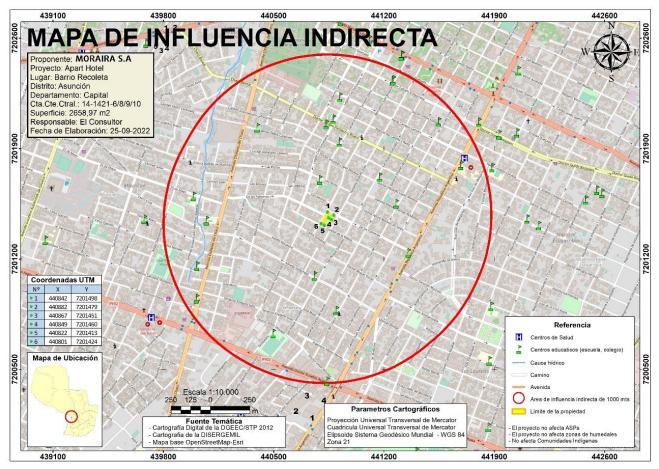
**Fig. 1.** Área de Influencia Indirecta del proyecto. Fuente: Elaboración propia.

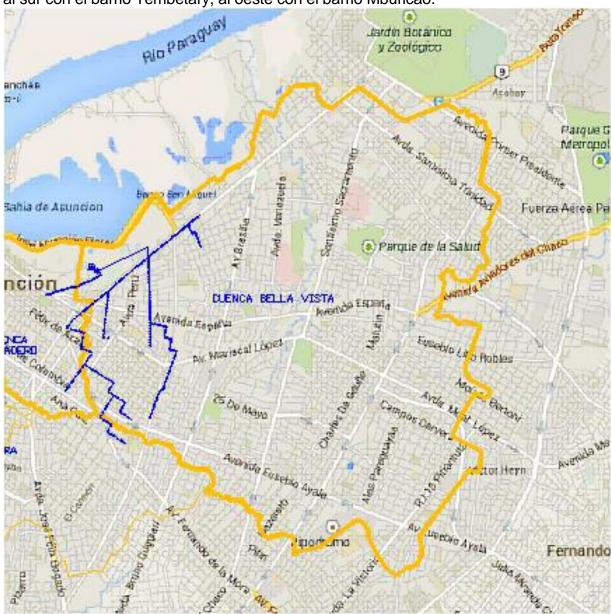
Fig.2. Cuenca hídrica Bella Vista.

**6.1.1. Cuenca hídrica Bella Vista:** La cuenca Bella Vista abarca 2.376 Ha (BID-PR – L1029 *programa de saneamiento integral de la bahía y área metropolitana de Asunción-2.014*) y es una de la más extensa de la ciudad de Asunción. Es predominantemente residencial, aunque también se encuentran en ella numerosas industrias y hospitales. Al norte limita con la avenida Gral. Artigas, hacia el oeste por la avenida Brasil y la avenida Pettirossi, al sur por la avenida Eusebio Ayala y hacia el este por las calles Julio Correa, Denis Roa, RI 18, Av. de la Victoria, Av. Primer Presidente. El Barrio Recoleta limita al norte con los barrios Villa Morra y Mcal. López, al sur con el barrio Tembetary, al oeste con el barrio Mburicao.

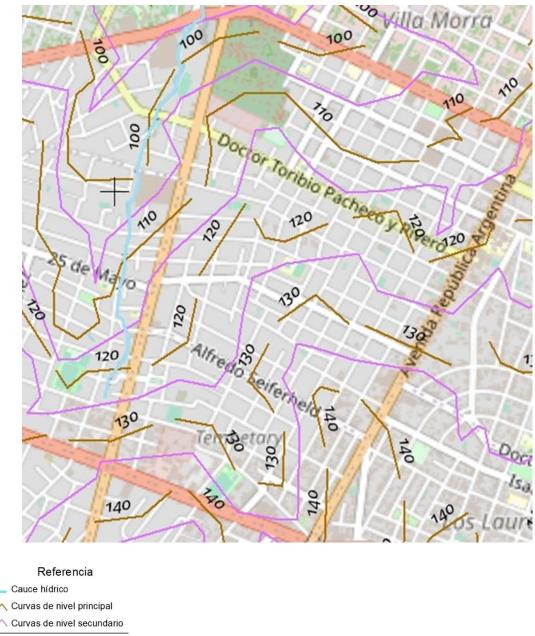
**Fig.3**. Mapa topográfico del área del proyecto. Fuente: Elaboración propia.

En conjunto es accidentada con subidas suaves que dan un aspecto muy pintoresco. Sus calles presentan elevaciones y declives porque están trazadas sobre colinas. Las antiguas construcciones coloniales se alternan con edificios de muchos pisos y elegantes barrios residenciales que le dan una nueva fisonomía.

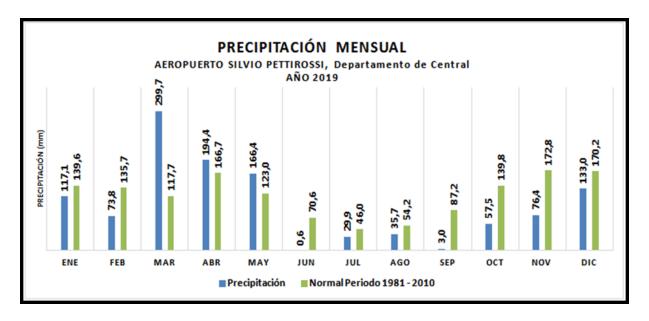
**Fig.4**. Precipitación total acumulada mensual y la normal mensual (1981-2010). Fuente: Dirección de Meteorología e Hidrología. Anuario Climático 2.019.

El registro de la precipitación muestra un claro comportamiento estacional, los meses de menor precipitación se producen entre junio y septiembre, que se alterna con dos épocas húmedas entre enero a mayo y octubre a diciembre. El mes más seco suele corresponder a agosto, mientras los meses más húmedos se registran durante enero o noviembre.

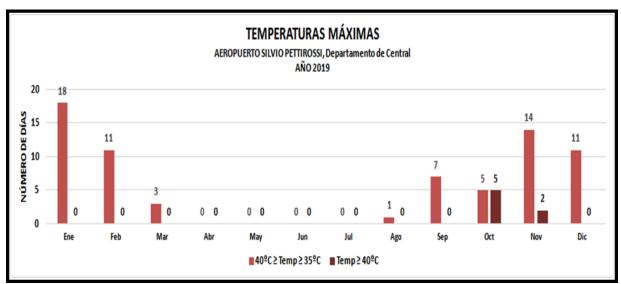
Fig.5. Temperaturas Máximas para el área de Asunción.

Número de días en el mes con temperaturas mayores o iguales a 40°C. Número de días en el mes con temperaturas mayores o iguales a 35°C y menores o iguales a 40°C.

Los registros de la temperatura muestran un claro comportamiento estacional, los meses más fríos se producen entre abril y septiembre, mientras que los más cálidos serían enero y diciembre, con una oscilación térmica en torno a los 10 °C. La media anual oscila entre los 22 y 23 °C.

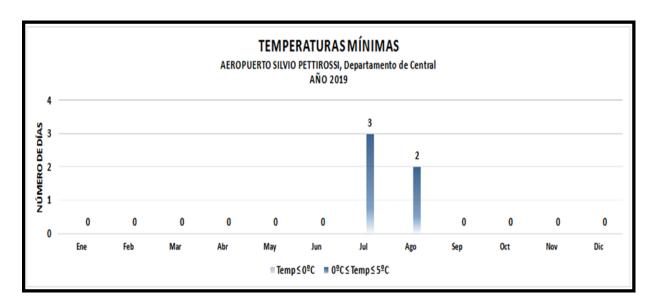
**Fig.6.**Temperaturas Mínimas para el área de Asunción. Número de días en el mes con temperaturas inferiores o iguales a 0 °C. Número de días en el mes con temperaturas mayores o iguales a 0 °C y menores o iguales a 5° C.

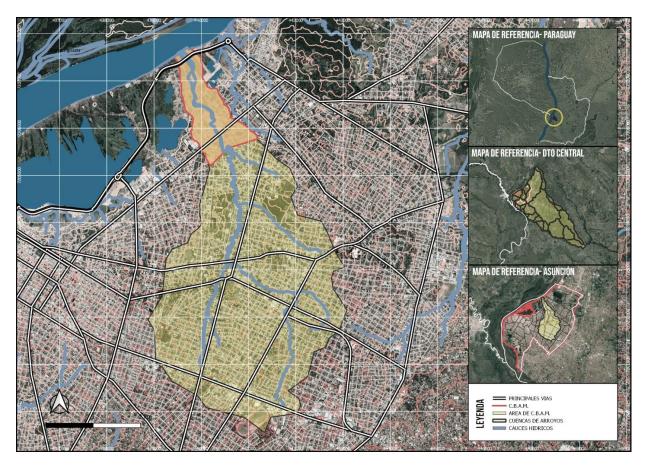
Fig.7. Cuenca Hídrica del Arroyo Mburicao.

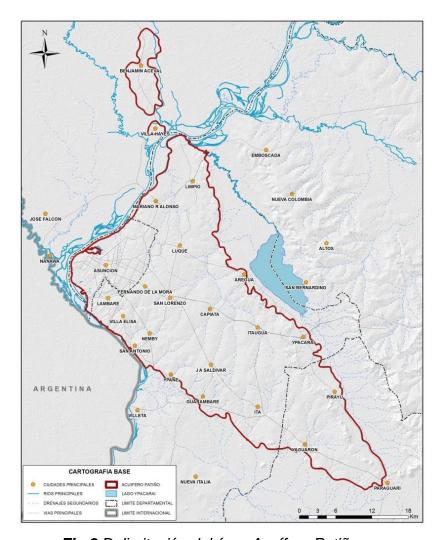
Fig.8. Delimitación del área Acuífero Patiño.

- **6.1.5.0.** Acuífero Patiño: Acuífero de extensión restringida abarca parte de los Departamentos de Central y Paraguarí que abastece de agua potable al departamento central. El Acuífero Patiño se encuentra alojada dentro del Grupo Asunción conformada por las Formaciones Yaguaron y Patiño. El Grupo consiste de un relleno de sedimentos arenosos de grano fino a medio dentro de una gran fosa tectónica originada entre el Cretácico medio hasta finales del Terciario. La base del acuífero conforma las rocas de edad Silúricas constituidas por areniscas friables de grano grueso a fino. El acuífero se encuentra intruida por rocas intrusivas básicas de edad Oligocena Miocena. La hidroquímica de acuífero conforma 2 grandes familias de aguas:

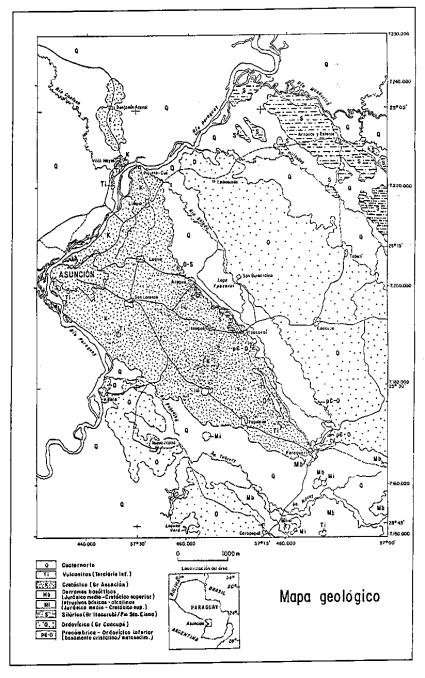
Fig.9. Mapa Geológico del Bloque Asunción Fuente; Bartel, W. (1995).

**6.1.6.0. Geología**: Franco et al. (1980, Proyecto PAR 83/005, 1986) caracterizan a las areniscas rojas, de grano fino a medio, poco consolidadas y con cementación ferruginosa a los sedimentos predominantemente de origen fluvial aflorantes en las cercanías de Asunción, Villa Hayes, Limpio, Luque, Aregua, San Lorenzo, Ypane, Nueva Italia, Villeta y Yaguaron. Más tarde, Franco et al. (1980, Proyecto PAR 83/005, 1986) caracterizan, en alrededores de la ciudad de Aregua, una secuencia clástica de granulometría gruesa, con algunos centenares de metros de espesor, constituida mayormente por conglomerados. Estos, llamados de conglomerados Patiño (Spinzi, 1983)
