# RIMA

### Estudio de impacto ambiental y social

Adecuación del canal de navegación del Río Paraguay en pasos críticos con fondos duros

Sector San Juan (km 762) y Romero Cué (km 729)

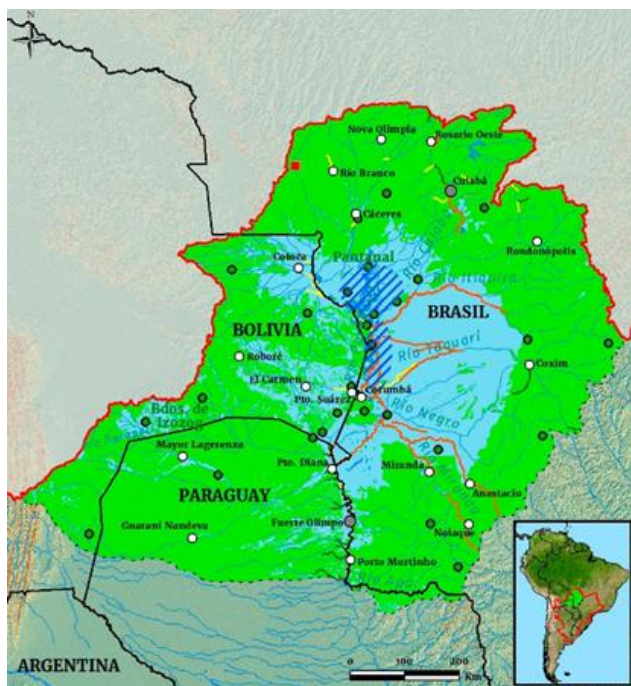
**Figura 14.** Cuenca alta del Río Paraguay

La cuenca del río Paraguay abarca cerca de 1.100.000 km<sup>2</sup> hasta su confluencia con el río Paraná. La longitud total del río es de aproximadamente 2.500 km, de los cuales 1.250 km transcurren por territorio paraguayo.

La cuenca del río Paraguay se divide en dos partes principales: la **cuenca alta** y la **cuenca baja**.

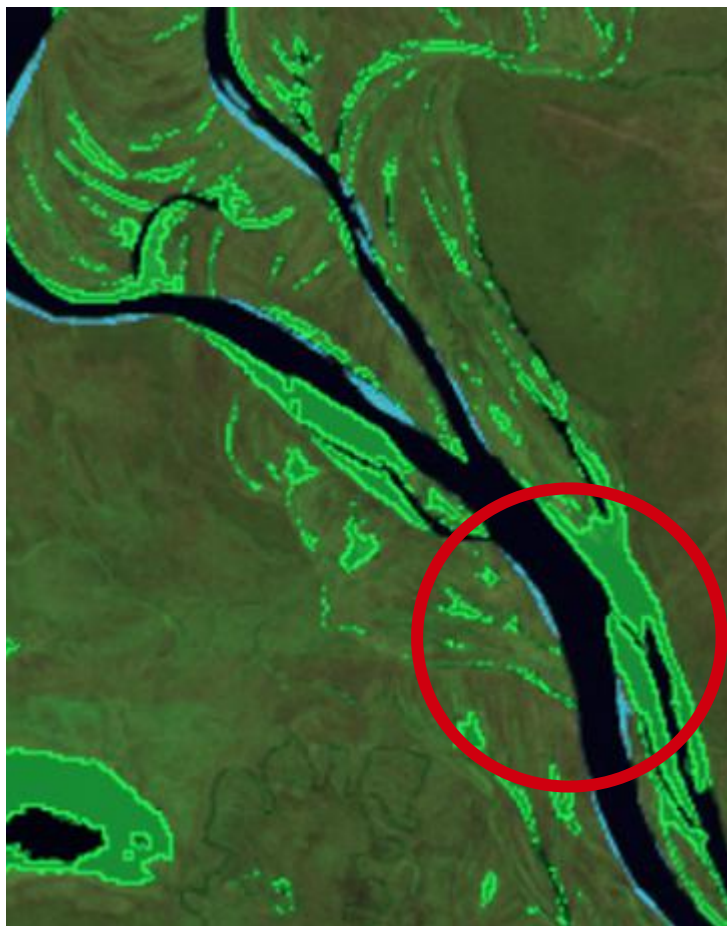
**Figura 21.** Cambios morfológicos en el periodo 1986-2024

En las Figuras 21 y 22, se muestran los procesos de erosión y sedimentación en el paso, los píxeles verdes muestran dónde el agua superficial se ha convertido en tierra (acreción, recuperación de tierras, sequías) y, los píxeles azules muestran dónde la tierra se ha convertido en agua superficial (erosión).

En este periodo se observa erosión de la margen derecha, tanto en la parte interna como externa de las curvas.

La erosión de margen podría ser ocasionada por el oleaje inducido por la navegación.

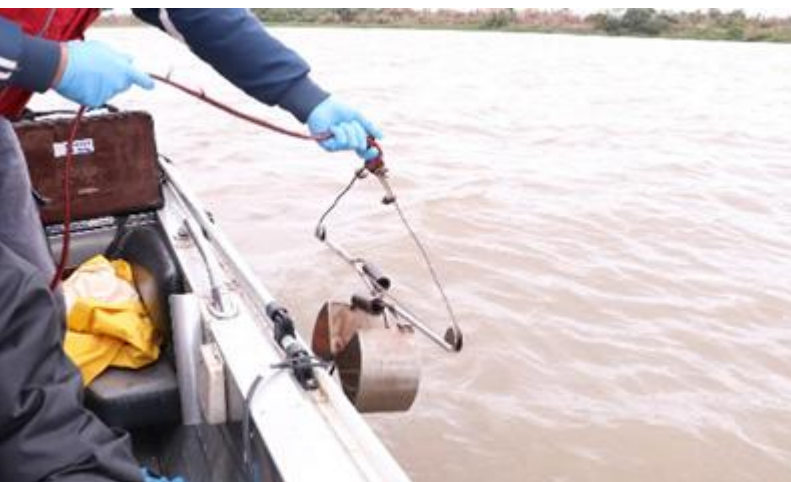
**Figura 25.** Uso de draga colectora Van Veen

La extracción de muestras se realizó en el fondo del lecho a través una draga colectora tipo Van Veen, empleada habitualmente para obtener muestras de fondos acuáticos.

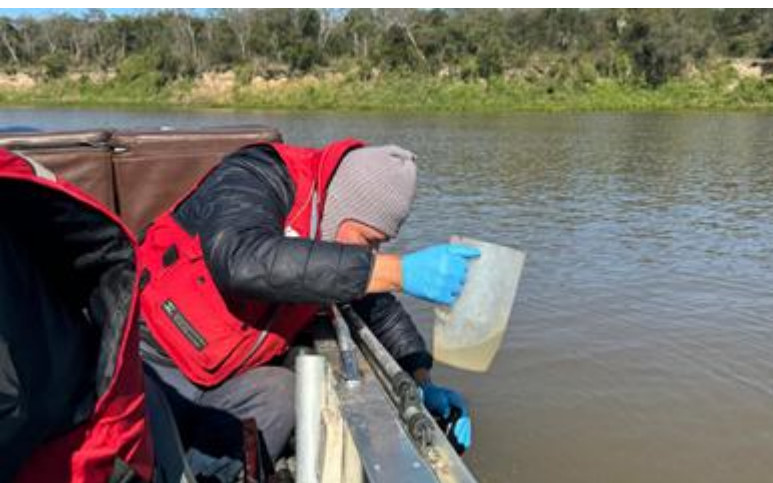
**Figura 27.** Muestreo de agua del Río Paraguay

La colecta de muestras de aguas fue realizada desde embarcaciones tipo deslizadoras con motor fuera de borda, según procedimientos de los "Métodos Estándares para el Exámen de Aguas y Aguas Residuales".
